Componenti del software Analyst 1.7.2 per il sistema ExionLC 2.0

Note di rilascio

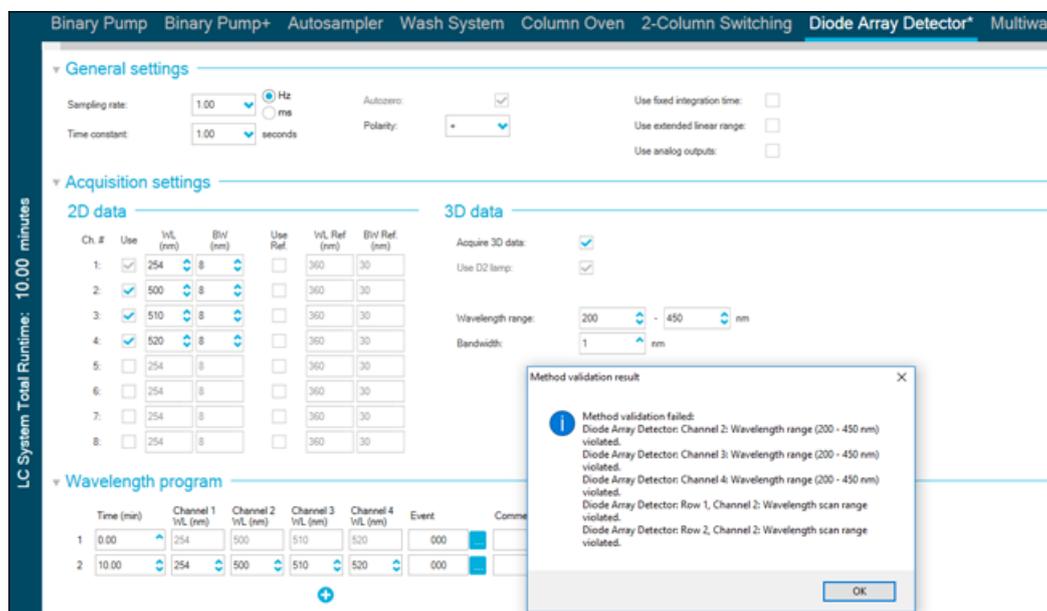
Figura 2-1 Messaggio di errore quando viene salvato un metodo DAD ExionLC 2.0 non valido

- Quando si crea un metodo LC per un sistema che contiene un DAD, assicurarsi che la lunghezza d'onda definita per ciascun canale e ciascuna riga nel programma della lunghezza d'onda per la modalità dati 2D rientri nell'intervallo della lunghezza d'onda definito per la modalità dati 3D, anche se questa modalità non è selezionata. Nella figura seguente viene mostrato il messaggio di errore che viene visualizzato quando si salva un metodo non valido. La riga <#> fa riferimento alla riga nel programma della lunghezza d'onda.
