Analyst 1.7.2 Software-Komponenten für das ExionLC 2.0-System

Versionshinweise

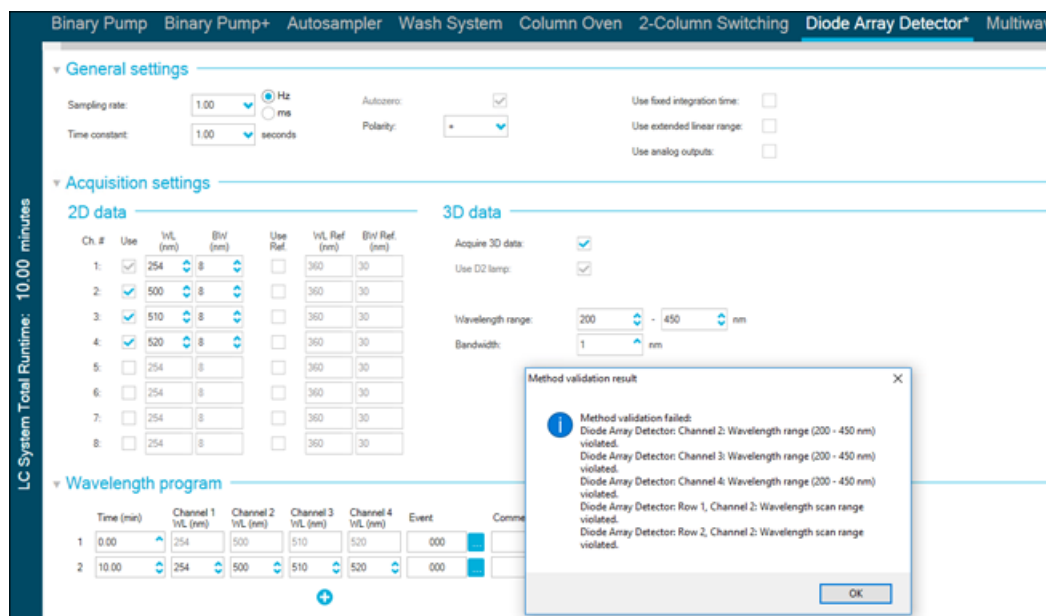
Abbildung 2-1 Fehlermeldung, wenn eine ungültige ExionLC 2.0 DAD-Methode gespeichert wird

- Wenn Sie eine LC-Methode für ein System mit einem DAD erstellen, stellen Sie sicher, dass die für jeden Kanal und jede Zeile im Programm „Wavelength“ für den 2D-Datenmodus definierte Wellenlänge innerhalb des für den 3D-Datenmodus definierten Wellenlängenbereichs liegt, auch wenn der 3D-Datenmodus nicht ausgewählt ist. Die folgende Abbildung zeigt die Fehlermeldung, die angezeigt wird, wenn eine ungültige Methode gespeichert wird. Die Zeile <#> bezieht sich auf die Zeile im Programm „Wavelength“.
