ExionLC 2.0 시스템용 Analyst 1.7.2 소프트웨어 구성 요소

릴리스 노트

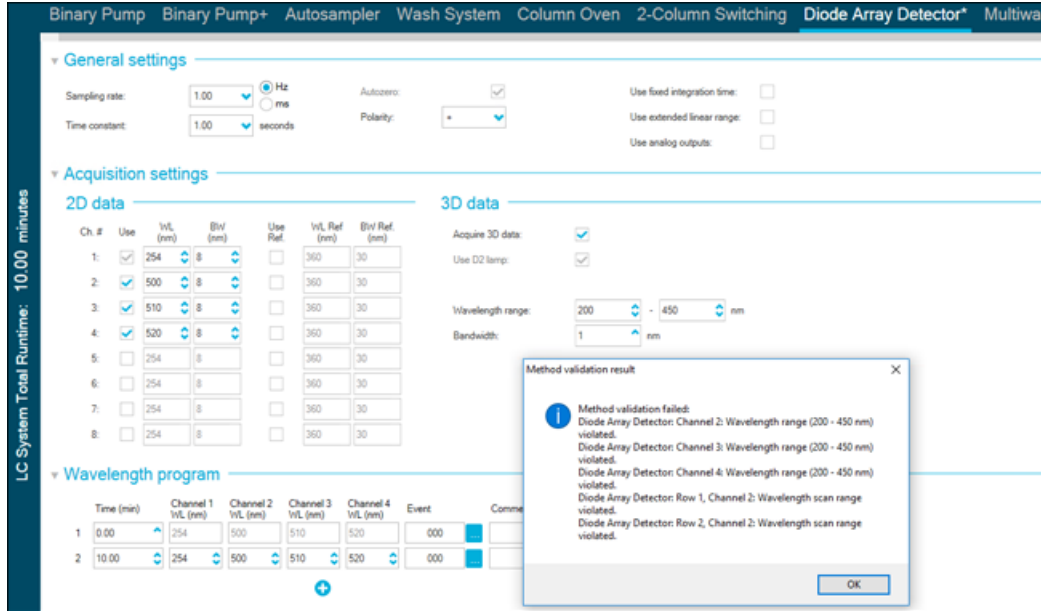
- DAD가 있는 시스템의 LC 방법을 생성할 때 3D 데이터 모드를 선택하지 않더라도 2D 데이터 모드의 Wavelength 프로그램에서 각 채널 및 각 행에 대해 정의된 파장이 3D 데이터 모드에 정의된 파장 범위 내에 있는지 확인하십시오. 다음 그림에서는 잘못된 방법을 저장할 때 표시되는 오류 메시지를 보여줍니다. <#> 행은 Wavelength 프로그램의 행을 나타냅니다.

그림 2-1 잘못된 ExionLC 2.0 DAD 방법을 저장할 때 표시되는 오류 메시지
